سلسلة مكملة دورية تصدرها الجمعية الجغرافية السعودية

أخطار التجوية الملحية على مباني
التراث العمراني بمحافظة الأحساء
دراسة جغرافية

د. أمانى حسين محمد حسن

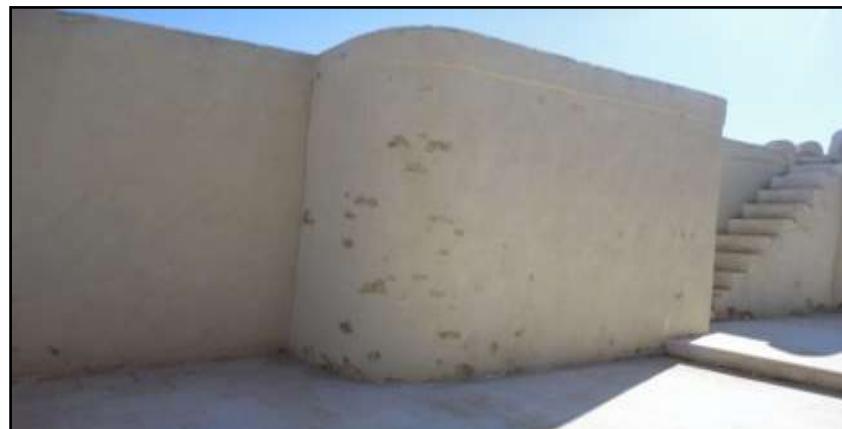
صورة (١): الثقوب والحفر في الجدران الخارجية بمسجد جواثا

نتيجة فعل الرياح.

وبوجه عام يمكن القول أن تأثير الرياح يقتصر على دورها كعامل نحت، فتؤدي إلى إحداث وتعيق بعض الثقوب والحفر في الصخور اللينة بمباني التراث العمراني بمنطقة الدراسة، وظهر ذلك في جدران قصر محيرس ومسجد جواثا (صورة ١). هذا إلى جانب أنها تقوم بنقل ذرات الأملاح سواء من مياه الخليج العربي أو السبخات الملحية القريبة من إحدى مباني التراث العمراني متمثلة في ميناء العقير وما به من مباني الرصيف البحري والخان ومسجد العقير ومجلس الإمارة وإعادة توزيعها على واجهات وحوائط مباني، وبالتالي تسهم في تفعيل دور التجوية الملحية.

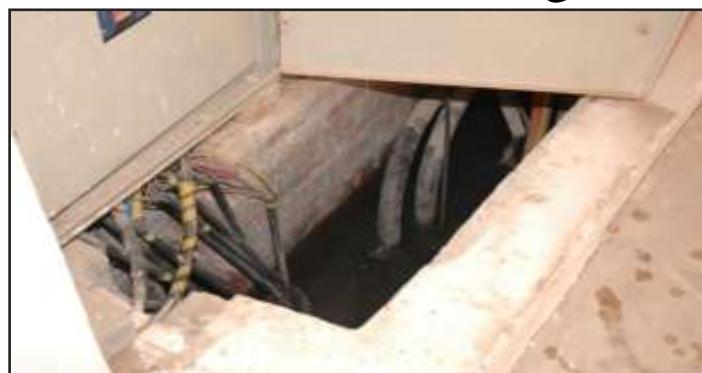
صورة (٢): ارتفاع منسوب المياه الجوفية السطحية بقصر إبراهيم.

يتضح مما سبق ارتفاع مناسبة للمياه الجوفية السطحية في العديد من المناطق، وبخاصة ميناء العقير ومدينة الهفوف وقرى الكلابية والبطالية والعيون، إذ يبلغ المتوسط العام -٢٨٠.٠ مترًا تحت سطح الأرض (صورة ٢).

وما يجدر الإشارة إليه أن خطر التجوية الملحوظة تتزايد كلما تناقص العمق بالنسبة للماء الباطني والملوحة الزائدة، وهو ما يعرف بالنظام الملحي المائي؛ أي مستوى الماء الباطني، وارتفاع الخاصية الشعرية، وملوحة المياه الجوفية وتركيبها الكيماوي، وتدفق الملح (كوك، ربيو. وآخرون. ١٩٩٤. ص ص ١٥٠ - ١٥٢).

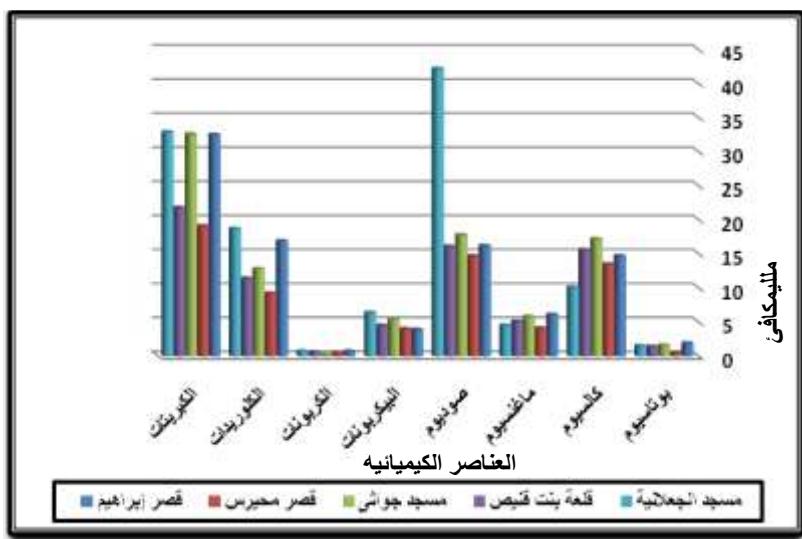
شكل (٦): الخصائص الكيميائية للمياه الجوفية السطحية في محافظة الأحساء

أما درجة تركيز الأنيونات فقد لوحظ ارتفاع درجة تركيز الكلوريدات والكربونات بمنطقة الدراسة؛ حيث تتراوح بين ٩.٢ و ١٨.٧ ملليمكافئ، و ١٩.١ و ٣٢.٩ ملليمكافئ على التوالي، بينما تتراوح درجة تركيز الكربونات والبيكربونات بين ٠.٢ و ٠.٧ ملليمكافئ، و ٣.٩ و ٦.٤ ملليمكافئ على التوالي. كما أن معامل الحموضة PH يتراوح بين ٦.٦ و ٧.٣، كما تتراوح درجة التوصيل الكهربائي EC بين ٣.٢ و ٥.٩ بمنطقة الدراسة، ويدل هذا على ارتفاع درجة الملوحة؛ حيث تتراوح بين ١٥٦٠ إلى ١٦٢٥ مليجرام/لتر في شرق منطقة الدراسة (الطاهر، ١٩٩٩، ص ٥٥)، بينما تبلغ ٦٠٤٥ مليجرام/لتر في جنوبها

وغربيها، في حين تبلغ في مدینتي الھفوف والمبز إلى ٧٩٤٠ مليجرام/لتر (الخوباني، ٢٠١١، ص ١٨).

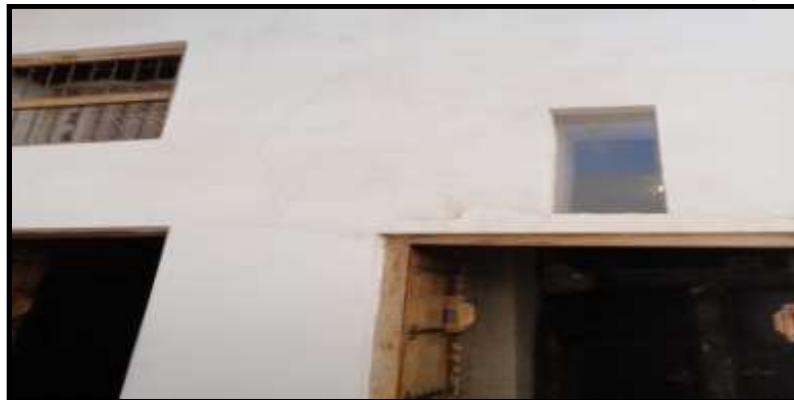
صورة (٣) : استخدام الجبس الأبيض في ترميم جدران بيت البيعة.

(لاحظ التشققات).

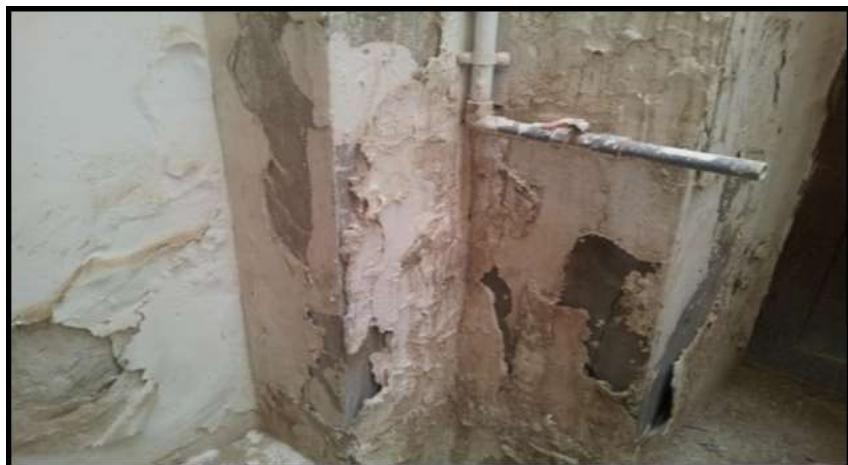
صورة (٤): استخدام الأسمنت البورتلاندي في ترميم جدران المدرسة الأميرية.

يؤدي إلى ظهور الشقوق وبالتالي تصدع الأبنية، كما يتم استخدام مونة الأسمنت الخطيرة والتي من أشهرها الأسمنت البورتلاندي، كالتي استخدمت في عمليات ترميم قصر محيض والمدرسة الأميرية (صورة ٤) ومسجد جواثا وترتب عليها أنهيار جدران المبني.

ويرجع التلف لاستخدام الأسمنت الذي يحتوي على سيليكات الكالسيوم وسيليكات الألومنيوم وكذلك كبريتات الكالسيوم وبعض الأملاح القلوية، التي تتغلغل داخل مواد البناء مسببة تلف خطير بها مثل: تبلور الأملاح بها، بالإضافة إلى ظهور التشققات الدقيقة والواسعة نتيجة الاختلاف في درجة الصلادة ومعامل التمدد والأنكماش بين مواد البناء القديمة والأسمنت المستخدم في الترميم (Lamei, 1995, p.147).

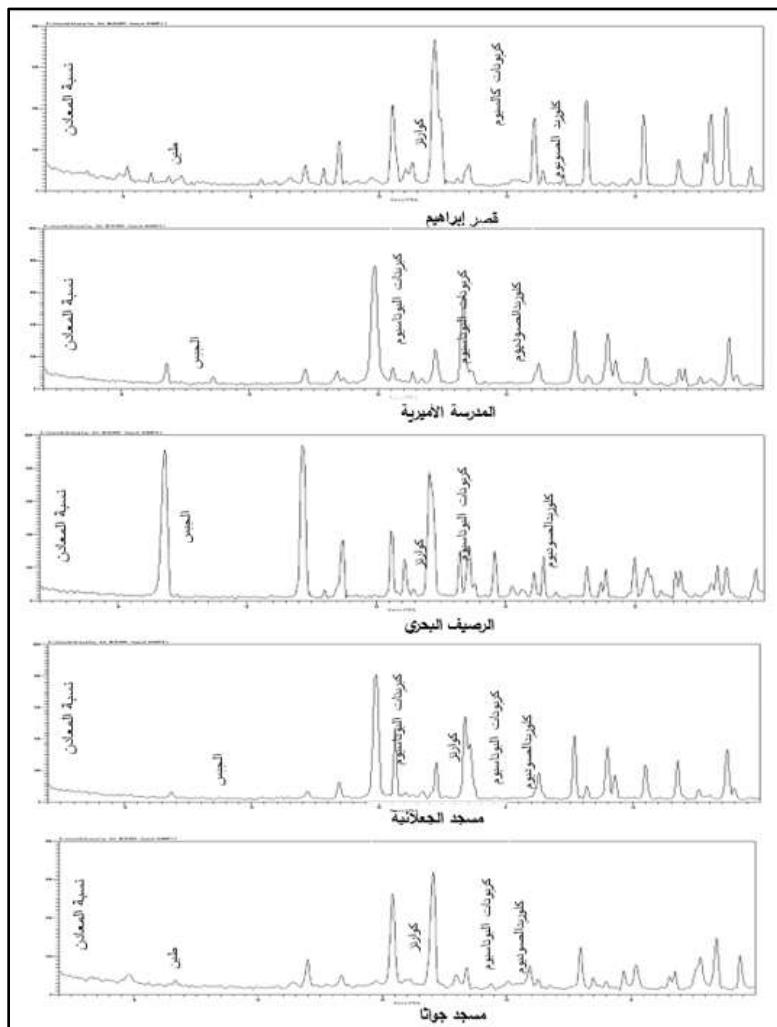
شكل (٨) : تحليل حيود الأشعة السينية (X-Ray) لعينات الأحجار الجيرية المشيد بها بمباني التراث العماني بمحافظة الأحساء.

أن المكون الرئيسي لعينات الحجر الجيري هو مادة كربونات الكالسيوم CaCO_3 التي تعد مادة الحجر الأساسية، إذ تترواح بين ٣٨.٧٪ و ٥٥.٧٪ في قصر إبراهيم ومسجد جواثا على التوالي، مع وجود نسبة متوسطة من معدن الكوارتز SiO_2 في جميع عينات الدراسة؛ حيث تترواح بين ٥.٦٪ و ٣٨.٦٪.

وقد سجلت أقل نسبة بعينة مسجد المدرسة الأميرية، بينما أعلى نسبة سُجلت بمسجد جوااثا.

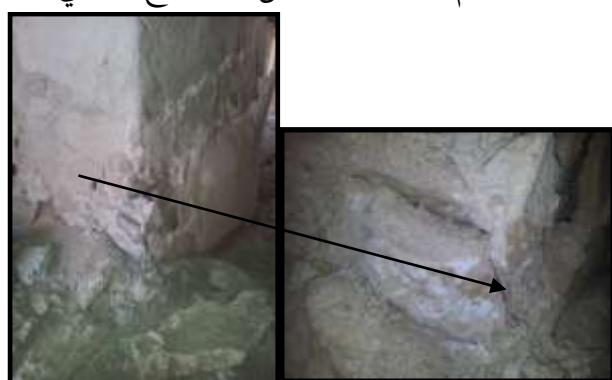
صورة (٥) : تأثر أعمدة الرصيف البحري - العقير بالتجوية الملحية

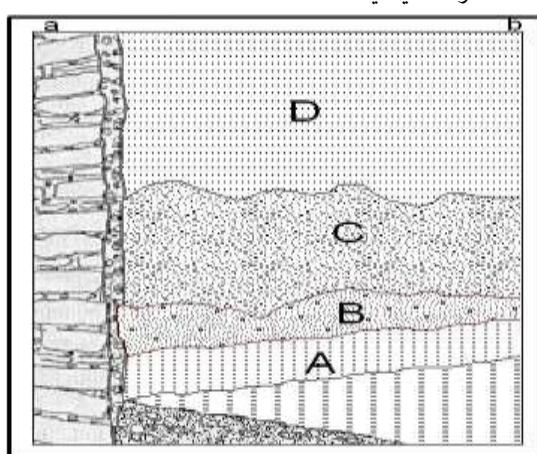
شكل (٩) : المستويات المختلفة التي يمكن ملاحظتها في منطقة الرطوبة الصاعدة داخل إحدى الجدران

ومن خلال الدراسات الميدانية وجدت أربعة نطاقات مختلفة للرطوبة في منطقة الدراسة ويفقارنها بتقسيم Arnold (شكل ٩) اتضح ما يأتي :

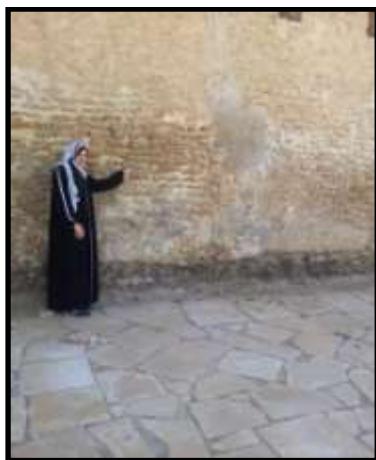
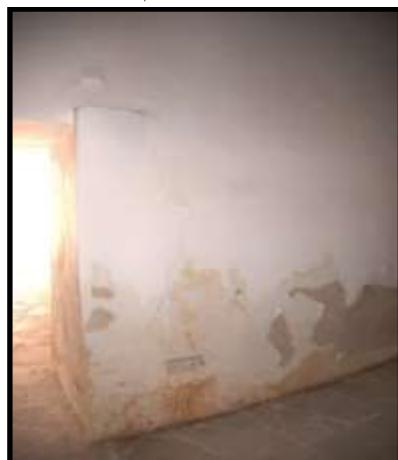
صورة (٦) : المستويات المختلفة لنطاقات الرطوبة داخل الجدران بمباني التراث العمراني بمحافظة الأحساء

الفئة الثالثة: مبانٌ تشمل على نطاقي A وD وبلغ نسبتها ٢٠٪ من إجمالي عدد المباني المدروسة وتشمل مسجد التهيمية الجنوبي، ومسجد التهيمية الشرقي، ومسجد الجعلانية، ومسجد صاهود.

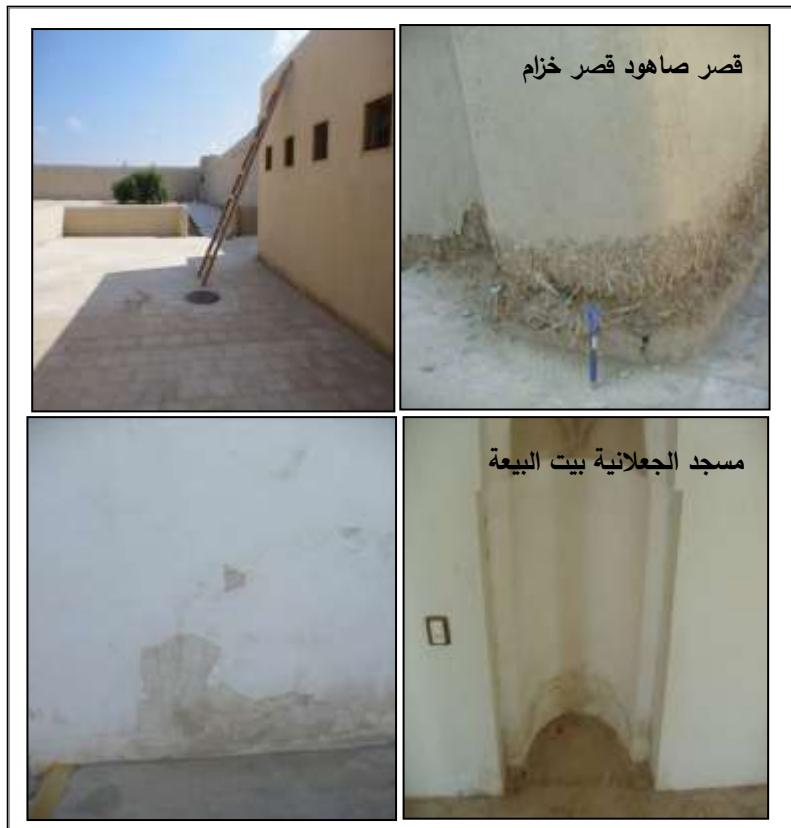
صورة (٧) : ارتفاع نطاق الرشح بمباني التراث العمراني بمحافظة الأحساء

كما تجدر الإشارة إلى أن المباني التي تتصف بالخفاض ارتفاع الرشح بها ليس معناه أنها أقل خطورة من المباني الأخرى التي يرتفع بها الرشح إلى عدة أمتار؛ حيث تبين من الدراسة الميدانية أن معظم الجدران التي يقل بها الرشح هي جدران خارجية، ومن ثم أنكشاف سطح الجدار وتعرضه للشمس لفترة أطول من الجدار الداخلي، وبالتالي تحول من نطاق الرشح إلى نطاق التزهر بشكل أكثر ارتفاعاً من الجدران التي يرتفع بها الرشح.

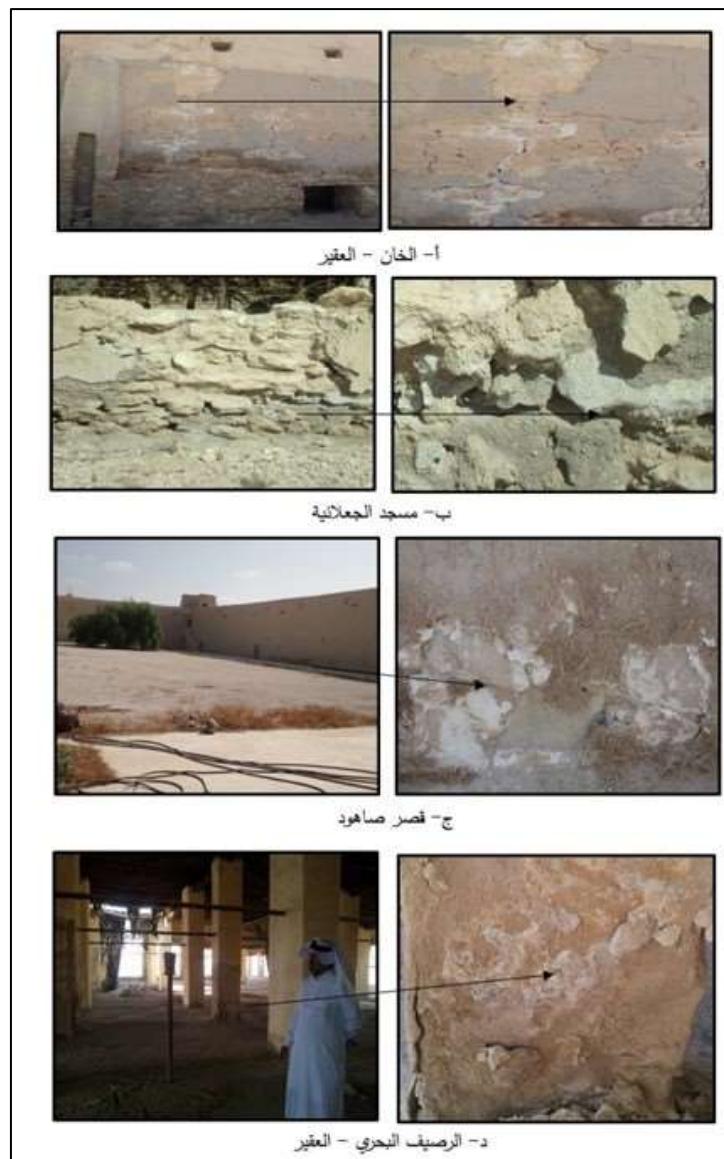
صورة (٨) : نماذج من التملح لمباني التراث العمراني بمحافظة الأحساء

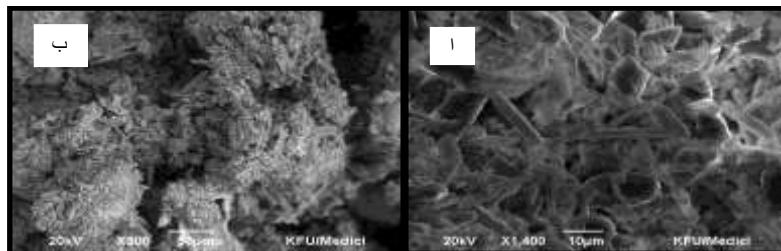
يتضح من الصورة (٩ - أ) وجود أملاح الكبريتات منشورية الشكل ومتبللورة، مما يدل على التجوية الكيميائية وتحول كربونات الكالسيوم إلى كبريتات الكالسيوم، ذلك مع وجود فجوات على سطح الصخور، أما الصورة (٩ - ب) فيظهر بها أيضاً بلورات أملاح الكبريتات والفجوات والشقوق الكبيرة الضخمة.

صورة (٩): عينة من الحجر الجيري بالرصيف البحري - العقير

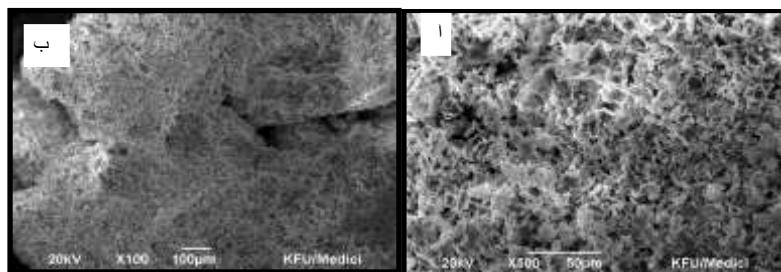
توضيح الصورة (١٠ - أ) وجود بلورات ملحية كبيرة الحجم مع الخطام الصخري الناتج من التجوية الملحية، كما لوحظ وجود وفرة في المسام الدقيقة بالحجر مما يساعد على التلف بالنمو البللوري للأملاح، وتوجد في الصورة (١٠ - ب) سلفات بلورات الملح المتراكمة بشدة على الصخر مع وجود تفتيت ونقر بسبب الملح.

صورة (١٠) : عينة من الحجر الجيري بقصر إبراهيم

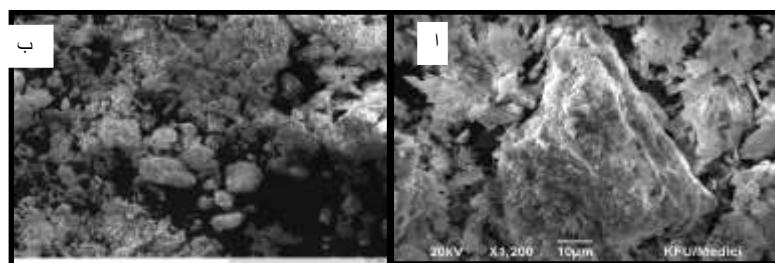
تشير الصورة (١١ - أ وب) إلى تدهور شديد في نسيج الصخور في شكل جزيئات، وتساقط مكونات الصخر، ووجود بلورات الملح إبرية في الغالب.

صورة (١١) : عينة من الحجر الجيري بالمدرسةالأميرية

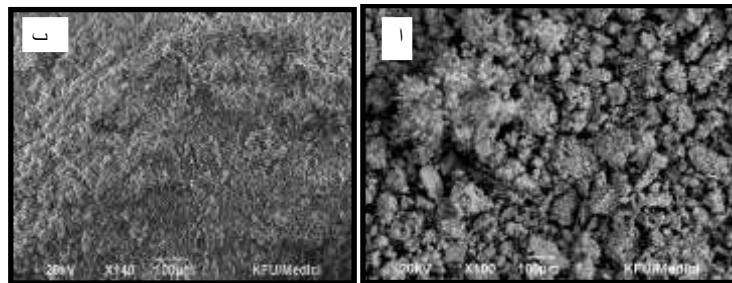
تبين الصورة (١٢ - أ) تجزئة شديدة للصخور مختلطة مع بلورات الملح، ويلاحظ وجود المسام الصغيرة على نطاق واسع في جميع أنحاء عينة الاختبار، كما توضح (الصورة ١٢ - ب) تدهور صغير وتفتت الصخور

السطحية مع وجود حفر وفقدان لجزئيات الصخر السطحية بسبب تبلور الملح داخل المسام الصخرية.

صورة (١٢): عينة من الحجر الجيري بمسجد الجعلانية

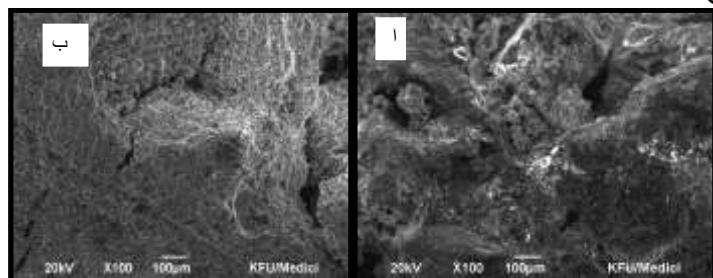
تظهر الصورة (١٢ - أ) مسام واسعة وشظايا السطح، مع وجود صدوع صغيرة ضيقة. كما توضح الصورة (١٢ - ب) سطح صخرة بيضاء مع طفح الملح، كما يمكن الكشف عن شقوق ضيقة طويلة ناتجة عن عملية التلف.

صورة (١٣): عينة من الحجر الجيري بمسجد جواثا

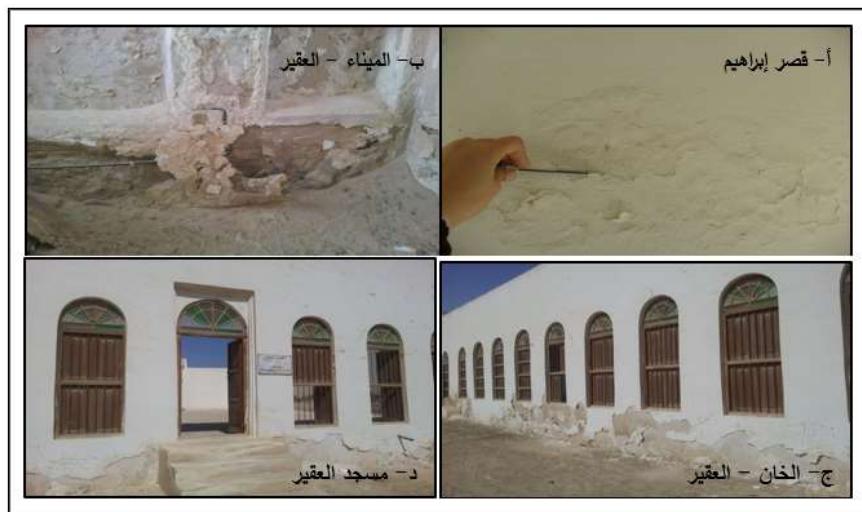
صورة (١٤): التقشر الناتج عن عملية التجوية الملحية في مباني التراث العمراني

ظاهرة التقشر: يقصد بالتقشر أنفصال الأجزاء الخارجية من المبنى على شكل قشور. وترجع نشأة الظاهرة إلى عدد من العوامل المشابكة منها: طبيعة مسام سطح الحجر، ودرجة الحرارة، والرطوبة النسبية، والتباخر، فإذا كان معدل تسبيع السطح بال محلول كافياً بحيث يجاري معدل التباخر فإن الملح سوف يتربس على السطح الخارجي وتوصف هذه العملية بالتزهر. وإذا كان معدل هجرة المحلول من خلال مسام البناء لا يجلب سائلاً جديداً إلى السطح بسرعة تتناسب مع سرعة التباخر، فت تكون منطقة جافة تدريجياً تحت السطح مباشرة، عندئذ تترسب الأملاح الذائبة داخل الحجر عند الحد الفاصل بين المنطقة الرطبة والمنطقة الجافة، مما يتبع عنه قشور (الحمصاني، ٢٠٠٧، ص ١٣٦).

كما يرتبط حدوث التقشر أيضاً باستخدام الصخور ردئية التوصيل للحرارة في إقامة المباني التراثية أو عمل طبقة الملاط الخارجية؛ حيث تسخن الأجزاء السطحية من الصخر بشكل أسرع من الأجزاء الداخلية، مما يتبع عنه اجهاض للأجزاء السطحية دون الأجزاء الداخلية للصخر فتنفصل الأجزاء السطحية وتسقط (Judy, 2005, p.19).

وقد تبين من الدراسة الميدانية تحقق الشروط السابقة؛ حيث لوحظ انتشار ظاهرة التقشر في العديد من مباني التراث العمراني، ولاسيما قصر إبراهيم، والمينا البحري بالعقير، والخان بالعقير، ومسجد العقير؛ حيث حدث تقشر كنثوري يتراوح سمكه بين ٠.٣ و٣٠ مم (صورة ١٤). ويعزى ذلك إلى وجود نطاقين جاف ورطب مما يساعد على عملية التقشر، بالإضافة إلى انتشار أملاح الكبريتات ولاسيما أملاح الكبريتات الصوديوم بالأحجار الجيرية المشيد بها المباني التراثية؛ حيث يزداد حجم أملاح الكبريتات الصوديوم بنسبة ٣٠٠٪ وينتشر ضغوط على جدران مسام الكتل الحجرية، مما يؤدي لحدوث اجهادات تميّز مدمّرة لبيئة الحجر وحدوث التقشر (عبد الهادي، ١٩٩٠، ص ١٠٤). كما يحدث ذلك أيضاً عند تبلور ملح الماغنيسيوم خلف سطح الحجر، مما يسبب تقشره وأنفصاله (عبد الله، ٢٠٠٠، ص ١٩٩).

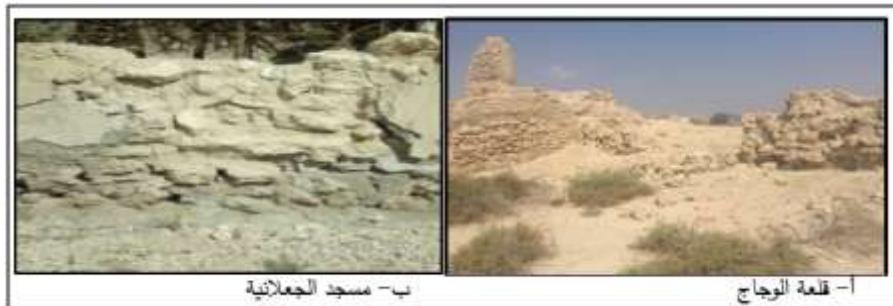
صورة (١٥): ظاهرة أعشاش النحل بمباني التراث العمراني بالأحساء نتيجة نشاط عملية التجوية الملحية

الفجوات (أعشاش النحل): وتعد من أشهر مظاهر التلف الناشئة عن ميكانيكية التجوية الملحية، وتنشر بشكل واسع بمباني التراث العمراني في الأحساء مثل: الميناء البحري - العقير، ومسجد الجعلانية، قلعة الوجاج (صورة ١٥)؛ حيث لوحظ تآكل غير منتظم للأسطح الحجرية مع تكوين فجوات متصلة ببعضها البعض في تراكيب تشبه أعشاش النحل.

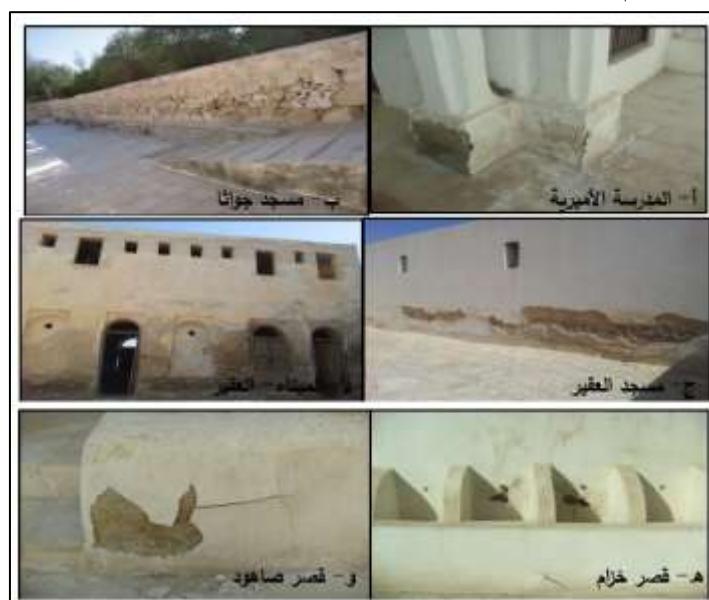
صورة (١٦) : سقوط الغطاءات الإسمتية لمباني التراث العمراني بالأحساء
